Le château médiéval de Chaux-des-Crotenay

Thierry Pasteur

Étude du chemin d'accès : le pont dormant (2012 et 2013)

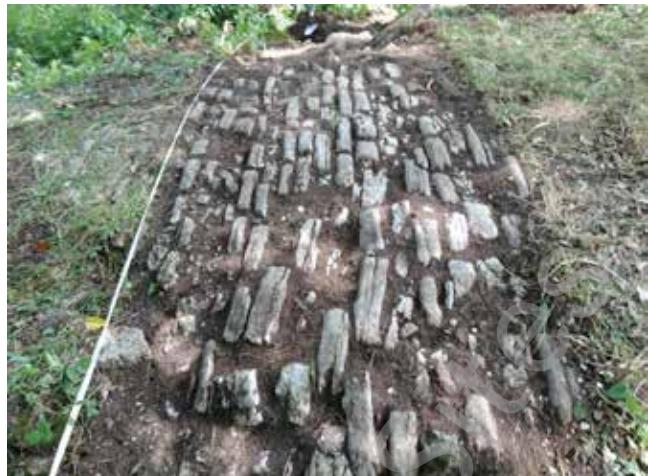
Décapage d'un tronçon du chemin pavé

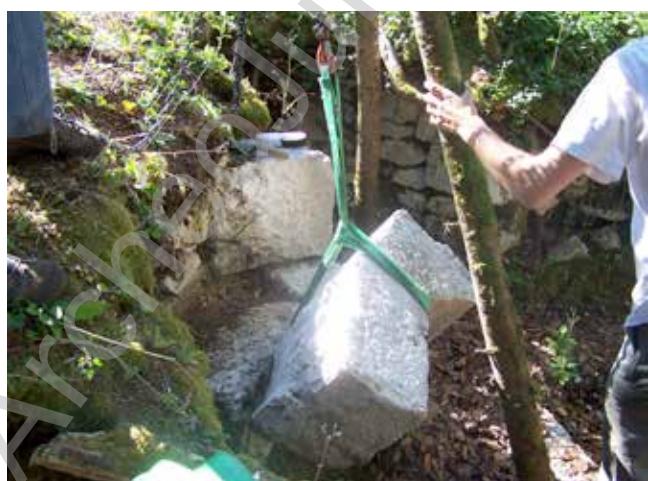
Dégagement de structures en pierre de taille et récupération de gros blocs éboulés

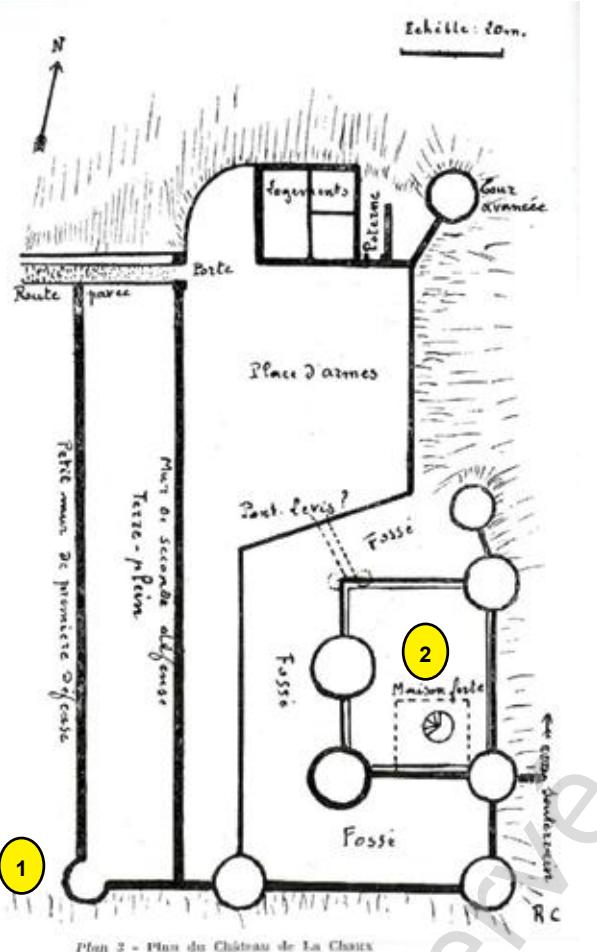
Cette tour est une des évolutions les plus récentes du château.

À l'origine, elle était borgne et on n'accédait pas à l'intérieur. L'escalier daterait du XVI^e siècle.

Ce vestige correspond à sa base.

Décelé par une cage cylindrique et une marche, le second s'avère plus modeste. Il est incorporé dans le mur nord-est de la tour identifiée comme le donjon. Sa forme cylindrique se combine parfaitement avec celle dudit donjon. Aucun indice de porte n'est remarqué à cette jonction mais l'épaisseur relativement fine entre la salle et la cage plaide en faveur de l'existence d'une ouverture disparue suite à la ruinification.

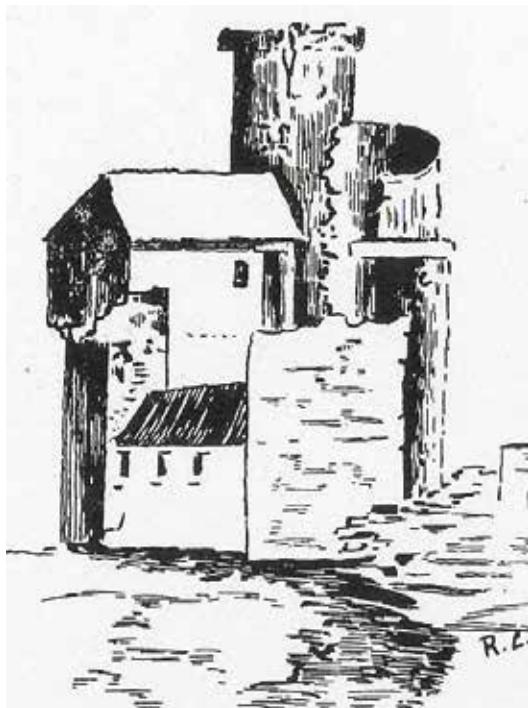
Source : *Historique de la baronnie de La Chaux-des-Crotinay*
(R Chambellan, 1937)

Ce dessin représente les ruines du château au XVII^e siècle d'après un cadastre de 1791.

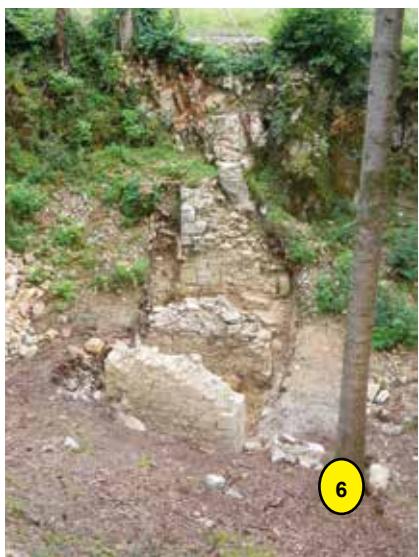
Pont dormant mis au jour par les campagnes de fouille 2012 et 2013.

Le fossé primitif est mentionné pour la première fois en 1186. Aucun signalement ne trahit l'agrandissement de ce dernier ni même sa modification. Le fossé actuel peut donc, selon toute vraisemblance, s'apparenter au tracé premier, soit du XII^e siècle. Le sondage dans le fossé primitif a été motivé par l'affleurement de deux piles et un léger talutage pour la troisième. Au terme de l'année 2012, le volume extrait a été estimé à 27 mètres cubes évacués en 5 jours ouvrés. Ce comblement résulte sans aucun doute des démolitions et/ou ruinifications lentes du monument et plus particulièrement des piles. En revanche, aucun indice ou bloc clavé ne permet d'envisager la présence d'un tablier en pierre.

Un tablier en bois est par ailleurs privilégié par les multiples collaborateurs. Les blocs et les moellons les plus équarris évoquent exclusivement une maçonnerie du type parement de mur. L'implantation de la troisième pile diffère des deux précédentes.

Son orientation N-E / S-O s'accentue davantage, complétée par une translation plus prononcée vers le sud. Cette mise en perspective induit en conséquence l'existence d'un pont dormant courbe.

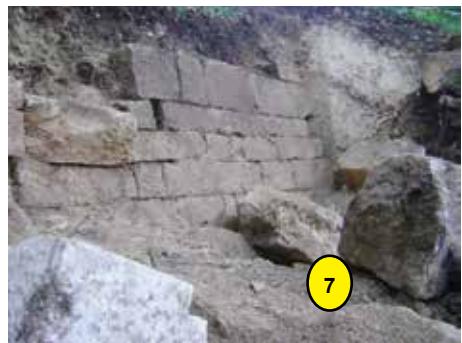
Mur d'enceinte du château mis au jour en 2013. Il se situe sous le pont levé.

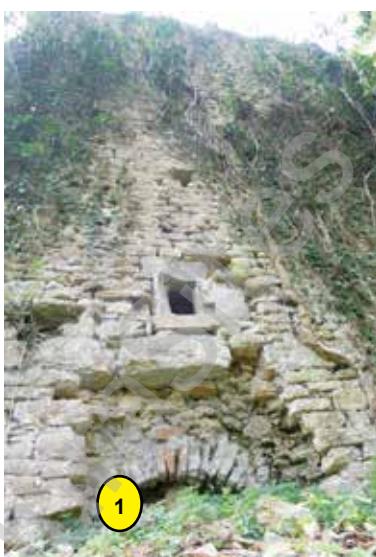
Mur extérieur des casernements

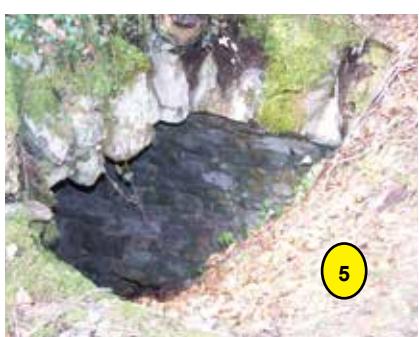
Conduit souterrain communiquant avec une tour.

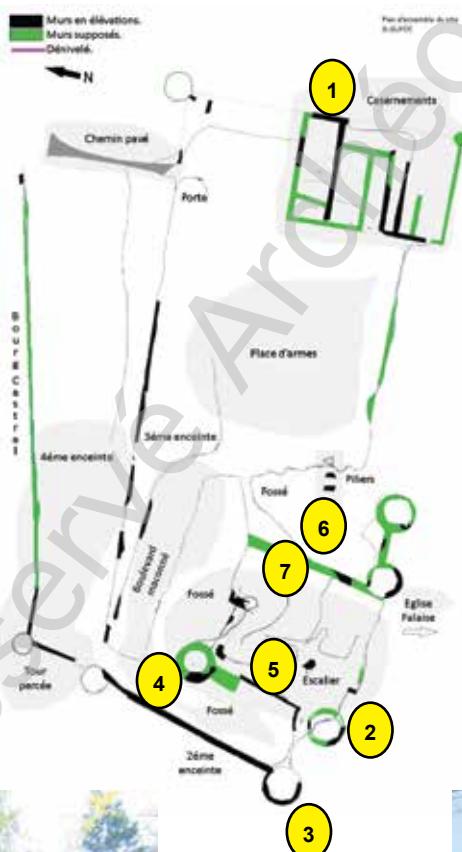
Tours nécessitant d'importants travaux de consolidation par une entreprise spécialisée

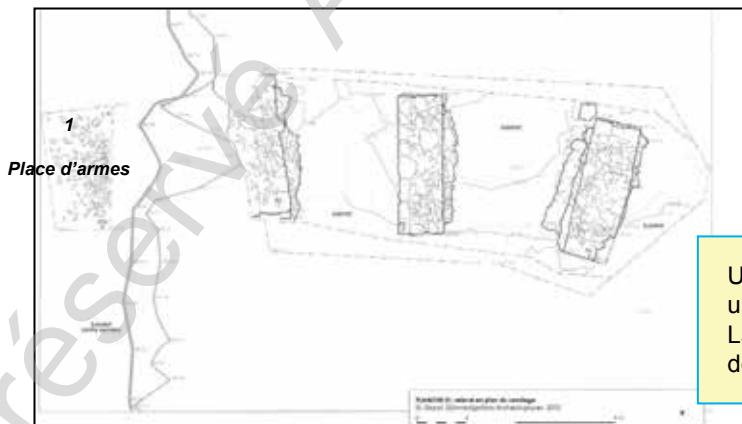
**Plan et coupe
du sondage**

Une découverte,
une énigme...
La trajectoire du pont
dormant est courbe

Sources :
« Études archéologiques
des vestiges
du château de
Chaux-des-Crotenay »
2012
(archéologue
Stéphane GUYOT)

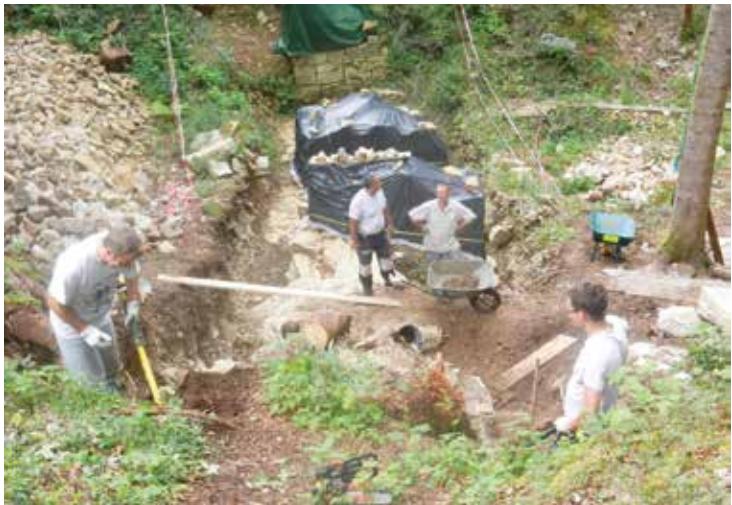
Extraction d'un bloc devant trois piles protégées par un plastique

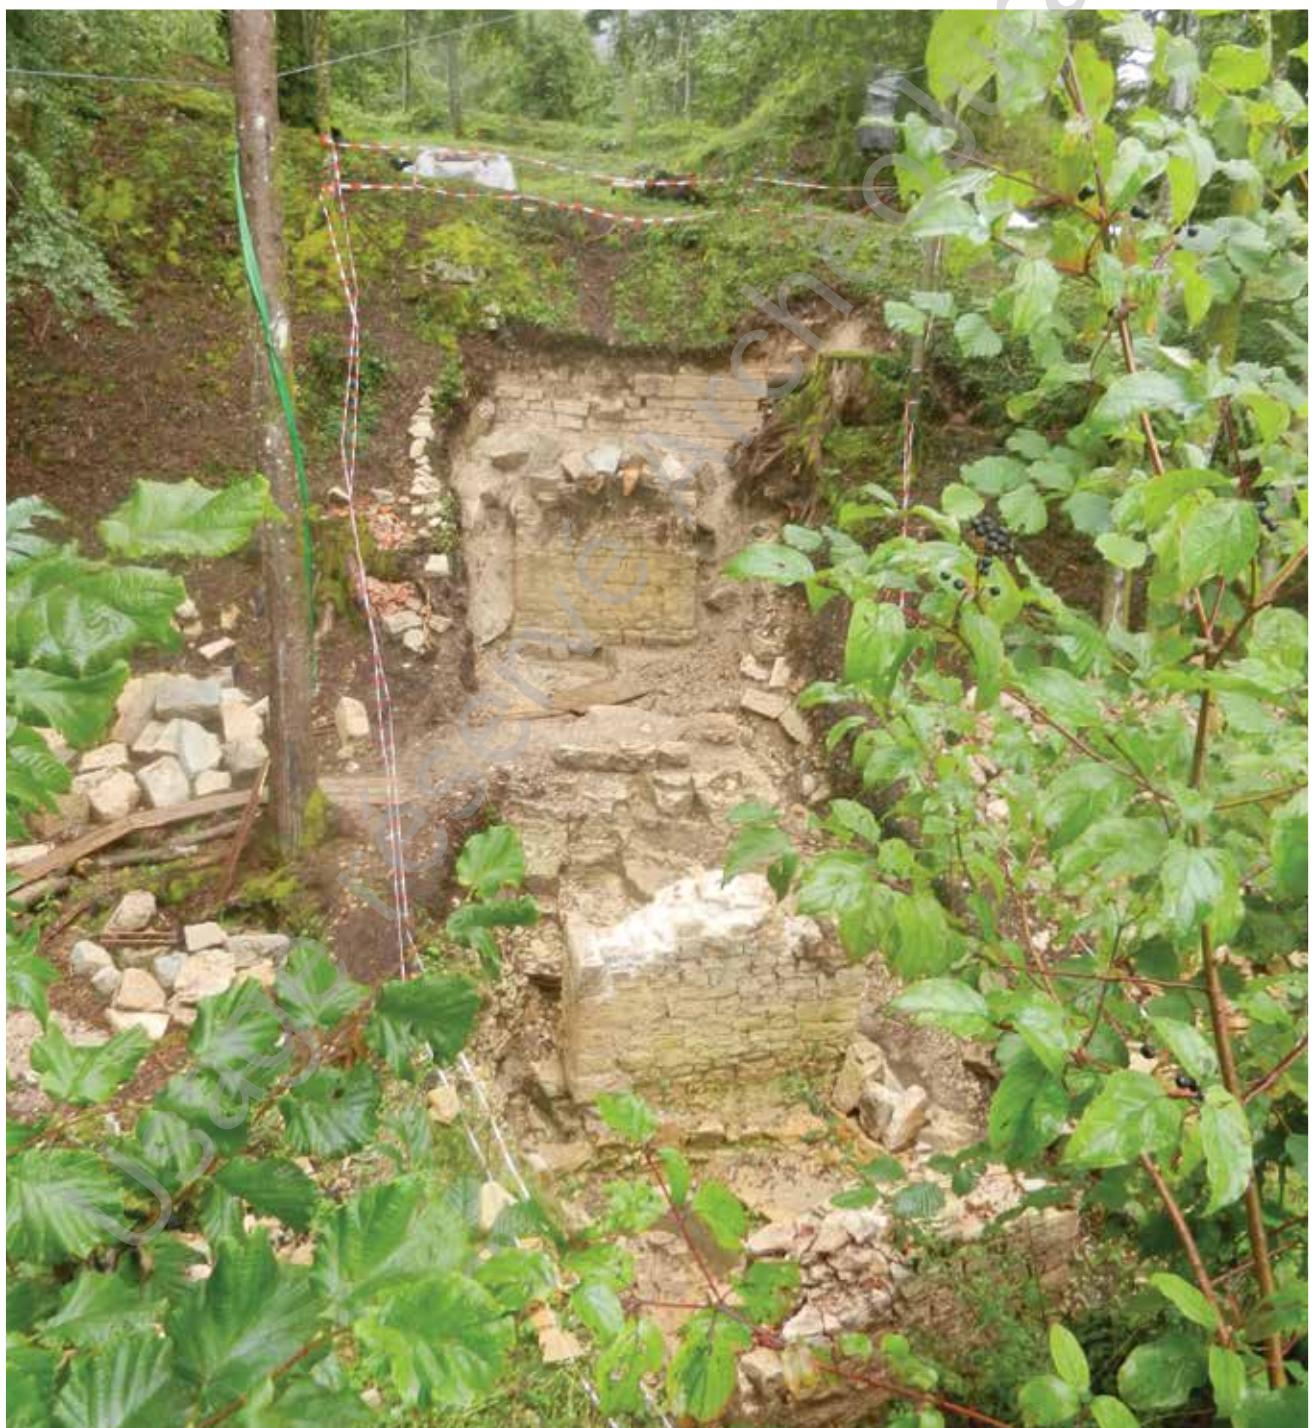
*Deux années de travail !
Les quatre dernières piles puis le mur
d'enceinte au fond.*
